Projekt-Nr.: 034/003700

Datum: 30.11.2007

**Altlastenerkundung auf dem BayWa-Gelände
in Rohrbach, Fahlenbacher Strasse**

Bericht

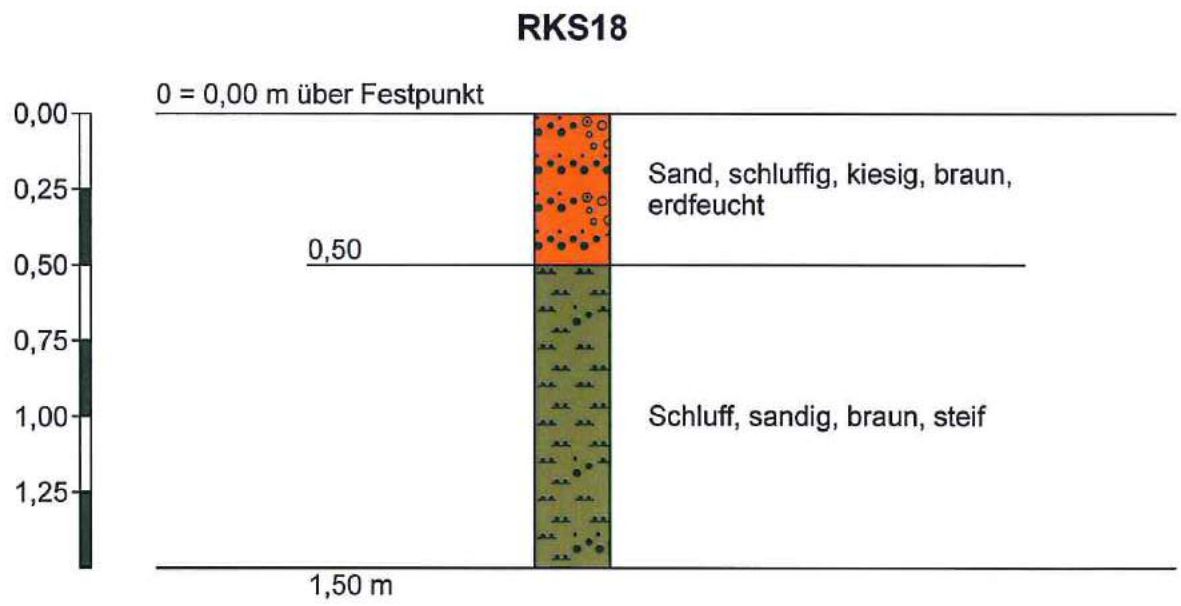
Zeichnerische Darstellung von Bohrprofilen nach DIN 4023	Anlage: 3
	Datum: 07.11.2007
Projekt: Altlastenerkundung BayWa-Gelände Rohrbach	Projektnummer: 34/3700
Bohrung/Schurf: RKS18	Bearb.: Dipl.-Geol. M. Maier

Wie die Untersuchungsergebnisse zeigen, liegt an RKS 18 mit 45 mg/kg Zink eine geringfügige Überschreitung des zugehörigen Z0-Wertes von 40 mg/kg vor.

Sand, schluffig, kiesig, braun, erdfeucht

Schluff, sandig, braun, steif

Damit ist nach Vorliegen der Untersuchungsergebnisse damit zu rechnen, dass bei zukünftigen Aushubmaßnahmen punktuell Boden-zonen aufgeschlossen werden, die nicht uneingeschränkt wieder-
verwertet werden können.

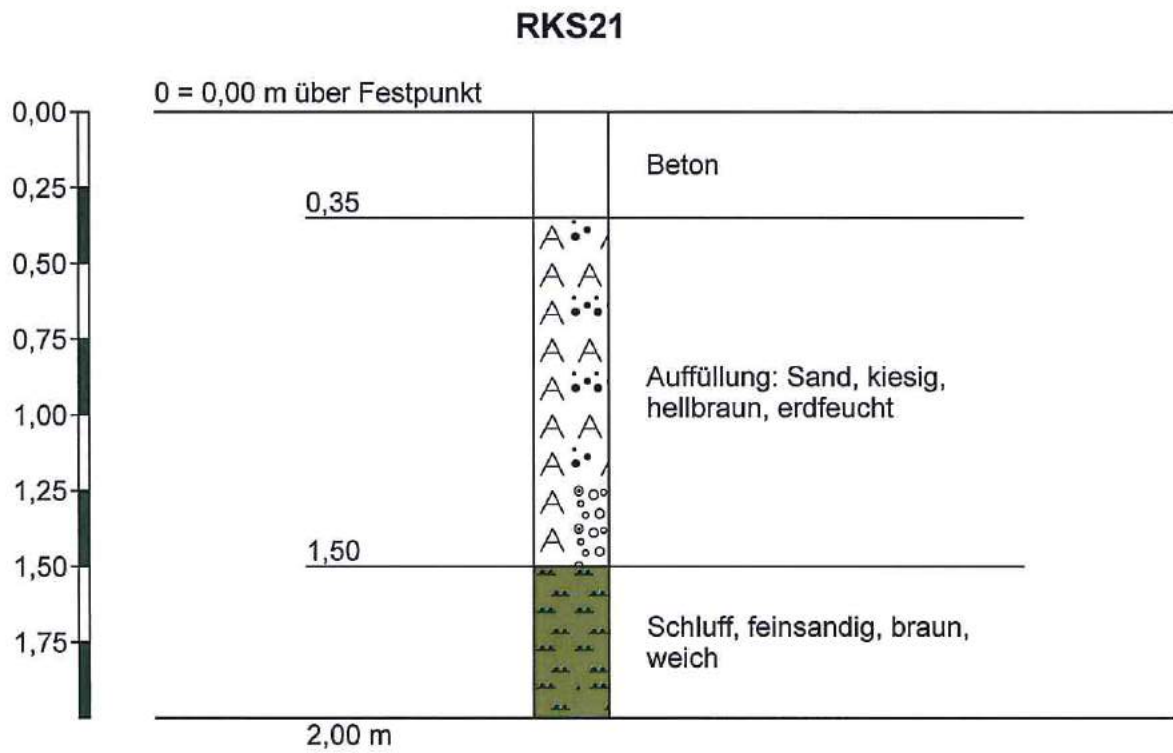
Zeichnerische Darstellung von Bohrprofilen nach DIN 4023	Anlage: 3
	Datum: 07.11.2007
Projekt: Altlastenerkundung BayWa-Gelände Rohrbach	Projektnummer: 34/3700
Bohrung/Schurf: RKS21	Bearb.: Dipl.-Geol. M. Maier

An RKS 21 (Bereich DK-Tankstelle) wurde der Betonboden auf Ge-
halte an KW untersucht, um ergänzend zu den Boden- und Boden-
luftuntersuchungen das Grundwassergefährdungspotenzial zu be-
werten. Wie die Boden-/Bodenluftuntersuchungen zeigen (siehe
Kap. 3.1) wurden keine Verunreinigungen der wasserungesättig-
ten Bodenzone durch Mineralöle nachgewiesen. Der erhöhte KW-
Gehalt des Betonbodens von 8400 mg/kg bleibt offenbar auf die
Bausubstanz beschränkt und stellt somit bei derzeitiger Nut-
zung keine Umweltgefährdung dar.

Bei zukünftigen Gebäuderückbaumaßnahmen ist jedoch die abfall-
rechtliche Seite zu beachten.

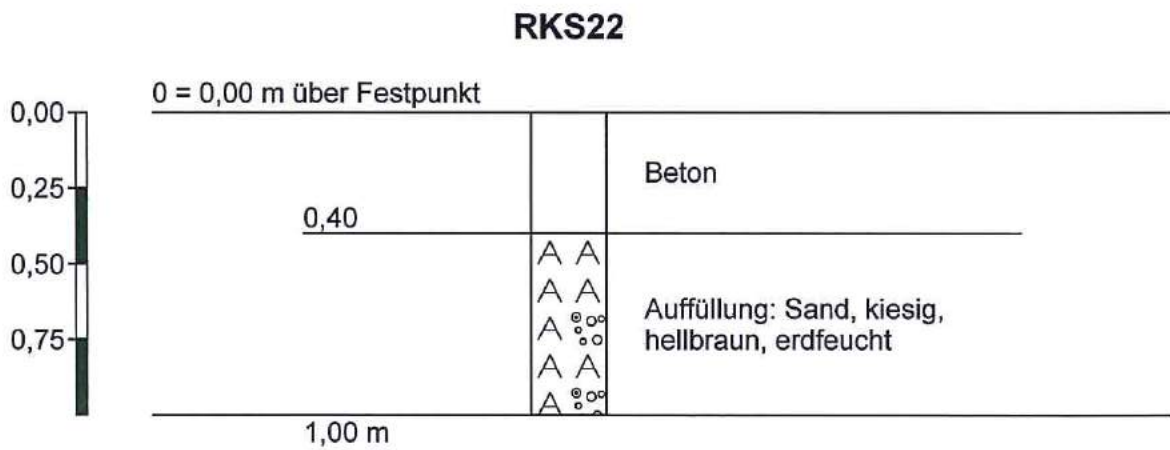
Zeichnerische Darstellung von Bohrprofilen nach DIN 4023	Anlage: 3
	Datum: 07.11.2007
Projekt: Altlastenerkundung BayWa-Gelände Rohrbach	Projektnummer: 34/3700
Bohrung/Schurf: RKS22	Bearb.: Dipl.-Geol. M. Maier

Die Bodenluftuntersuchungen erbrachten lediglich an RKS 22 Gehalte an Trichlorethen und Tetrachlorethen im Spurenbereich, die mit Summe von 0,68 mg/m³ weit unter dem Hilfswert 1 von 5 mg/m³ liegen und damit als unbedenklich einzustufen sind.
