Projekt-Nr.: 034/003700

Datum: 30.11.2007

**Altlastenerkundung auf dem BayWa-Gelände
in Rohrbach, Fahlenbacher Strasse**

Bericht

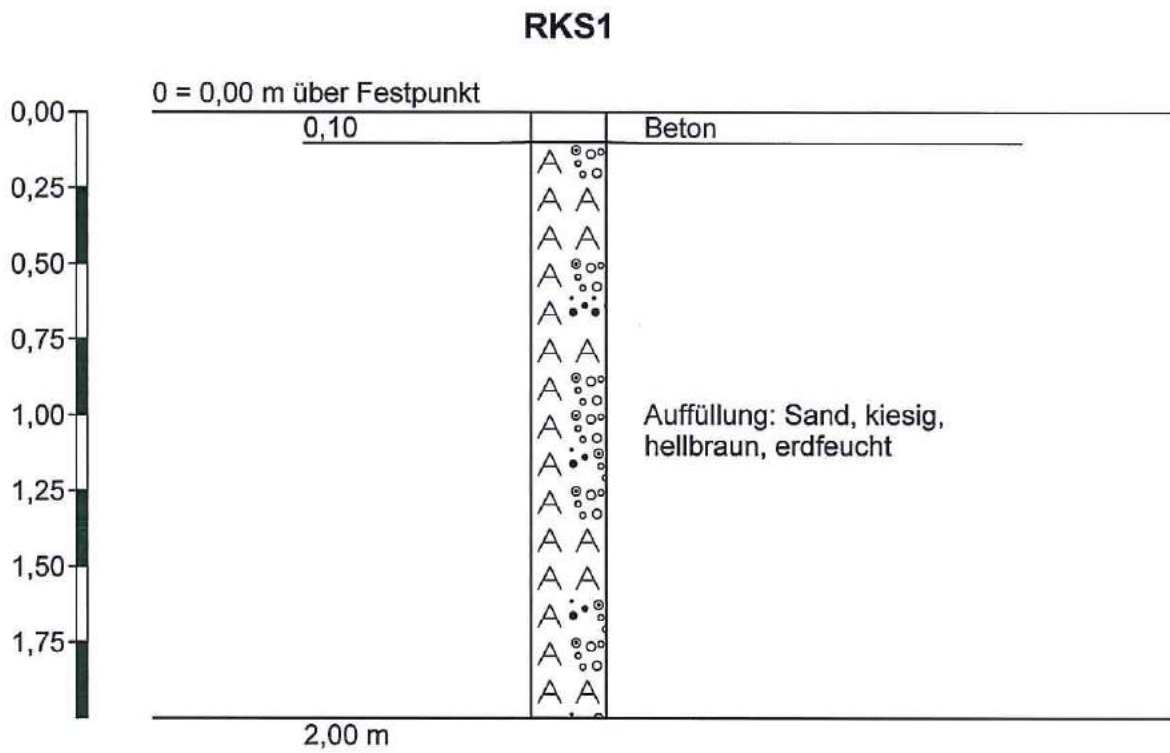
Zeichnerische Darstellung von Bohrprofilen nach DIN 4023	Anlage: 3
	Datum: 06.11.2007
Projekt: Altlastenerkundung BayWa-Gelände Rohrbach	Projektnummer: 34/3700
Bohrung/Schurf: RKS1	Bearb.: Dipl.-Geol. M. Maier

Auffüllung: Sand, kiesig, hellbraun, erdfeucht
